Restauro: Conoscenza, Progetto, Cantiere, Gestione

SEZIONE 1.3

Conoscenza e progetto di restauro: il caso di Castel Nuovo a Napoli

La Conoscenza di Castel Nuovo

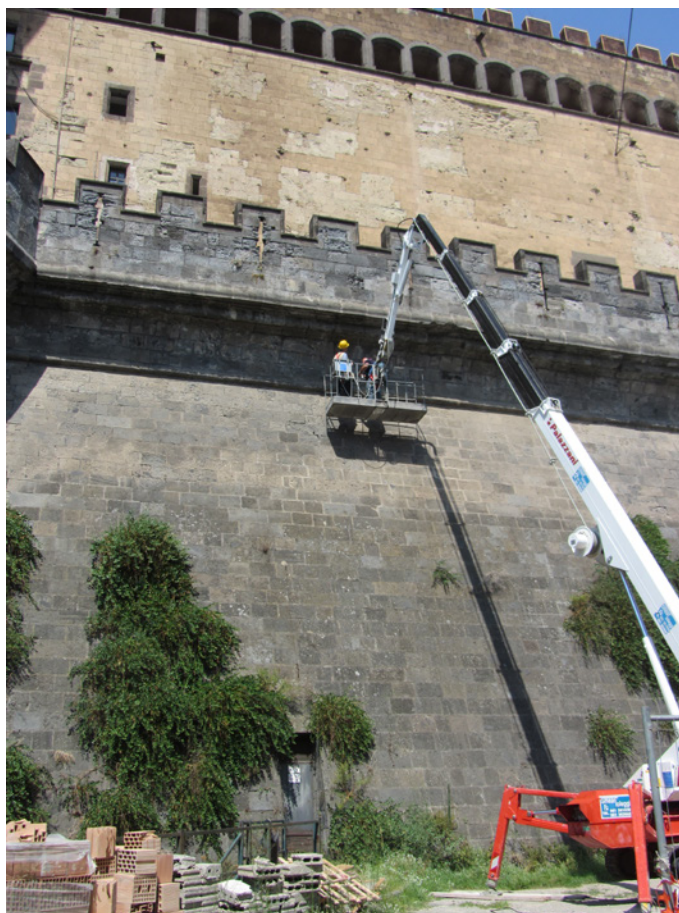
Fig. 1. I prelievi eseguiti sulla facciata meridionale.

Il monumento ha una pianta trapezoidale, con cinque torri angolari, la cui struttura portante è realizzata in conci squadrati di tufo giallo, per lo più messo in opera a facciavista: ne costituiscono un esempio la gran parte delle cortine murarie dei prospetti esterni (Fig. 1), della corte interna e la Torre dell'Oro. L'intero basamento a scarpa sormontato dai camminamenti di ronda e le restanti quattro Torri di San Giorgio, di Mezzo, della Guardia e di Beverello sono rivestiti in piperno: con tessitura 'a squame' e scanalature o con elementi di rivestimento rettangolari. All'ingresso del castello è ubicato l'Arco di Trionfo, costruito in grossi blocchi scolpiti in marmo di Carrara: opera voluta da Alfonso d'Aragona per celebrare la conquista del regno di Napoli avvenuta nel 1443¹⁵.

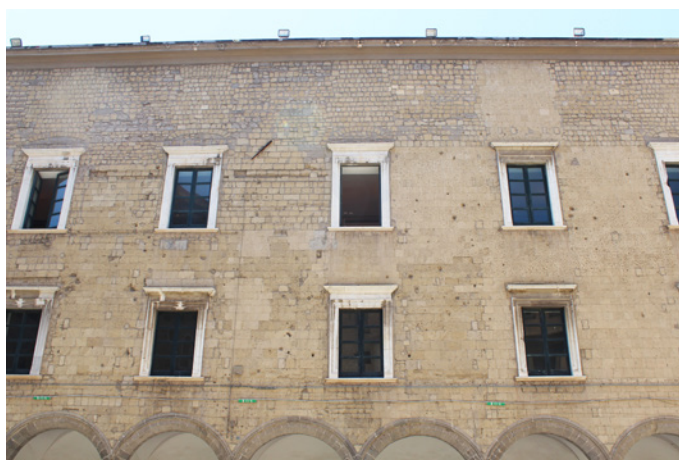
Fig. 2. Particolare del prospetto della cortina sud.

Per quanto riguarda la cortina sud, questa si distingue per la presenza di apparati murari differenti riconducibili a diverse fasi costruttive (Fig 2). In particolare, nella parte alta compaiono sia conci tufacei a faccia quadrata, posti in opera con strati regolari e continui di malta, sia blocchi squadrati di forma irregolare, legati da strati abbondanti di legante. In quest'ultima tipologia si sono, altresì, osservati allineamenti di conci di forma allungata e piatta con malta abbondante e con frammenti più piccoli dello stesso materiale. Sono state individuate puntuali sostituzioni con elementi di varia natura. Nella parte bassa, invece, la cortina presenta elementi di forma rettangolare messi in opera con allineamenti regolari. Le zone laterali sono costituite da una muratura mista contraddistinta da alternanze di tre filari in mattoni laterizi e uno in conci di tufo. La parte bassa è caratterizzata da un porticato di tipo catalano i cui elementi architettonici sono realizzati alternati in piperno per quel che riguarda gli archi, mentre i rocchi delle colonne sono in lava trachitica di provenienza flegrea. Le altre parti della facciata, ovvero le cornici, i davanzali e gli architravi delle finestre sono in marmo bianco. La cortina est è caratterizzata esclusivamente da due materiali: tufo e piperno (Fig 3). I blocchi di

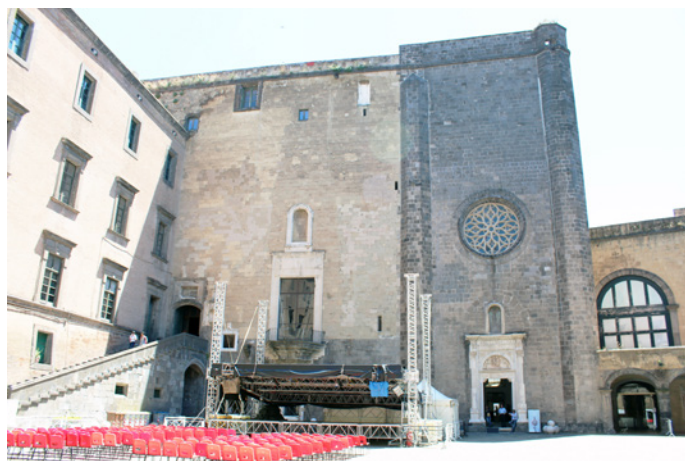
Fig. 3. La cortina est. A sinistra, paramento in tufo dove sono evidenti alcuni particolari dei recenti interventi di restauro. A destra, la Cappella Palatina in piperno.

tufo presentano un colore tendente all'ocra e si distinguono per una stratificazione dovuta alla concentrazione, di scorie, litici e pomici. L'ispezione da vicino ha permesso di constatare che parte della superficie è stata costruita con lastre rettangolari che rivestono la muratura più antica, anch'essa in tufo, ma di colore e consistenza diversi. Nella parte laterale sono presenti due aree tendenti al rosa presumibilmente per recenti interventi di restauro (Fig 4). In particolare, nella zona compresa tra la Cappella Palatina e l'apertura centrale, sono state individuate ricostruzioni con materiale artificiale, applicato sotto forma di malta. Invece, in corrispondenza dell'ingresso della Sala dei Baroni sono state utilizzate lastre di conglomerato artificiale della stessa forma di quelle di tufo. La parte rimanente del prospetto, costituita dalla Cappella Palatina, dalla fascia basamentale e dalla scalinata di accesso alla Sala dei Baroni, è stata costruita in piperno. Il materiale adoperato nelle cortine nord e ovest è il mattone laterizio, utilizzato come rivestimento esterno della struttura in tufo. Il colore del laterizio varia, dal rosso cupo al rosa tendente al giallo: variazioni cromatiche¹⁸ sono dovute a diverse temperature di cottura legate all'atmosfera ossidante della fornace. Il portale di accesso alla corte interna (cortina nord), gli elementi architettonici costituenti le aperture (davanzali, stipiti, architravi), così come la fascia basamentale, la cornice marcapiano e i cornicioni sommitali sono stati realizzati in piperno.

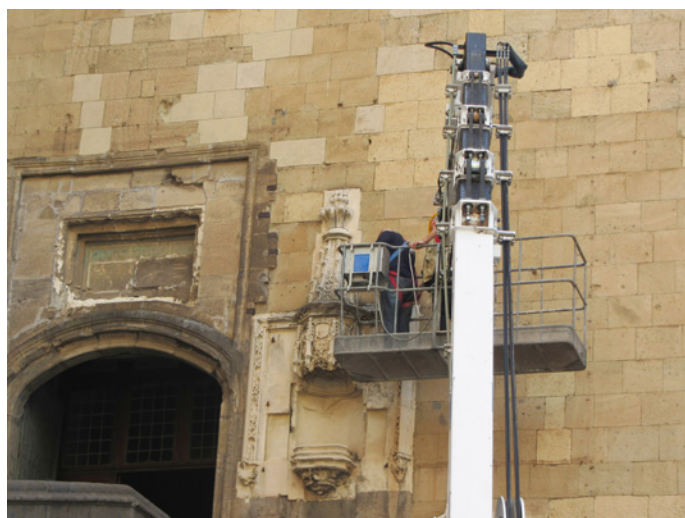
Fig. 4. La cortina est. Particolare dei prelievi sul paramento in tufo.

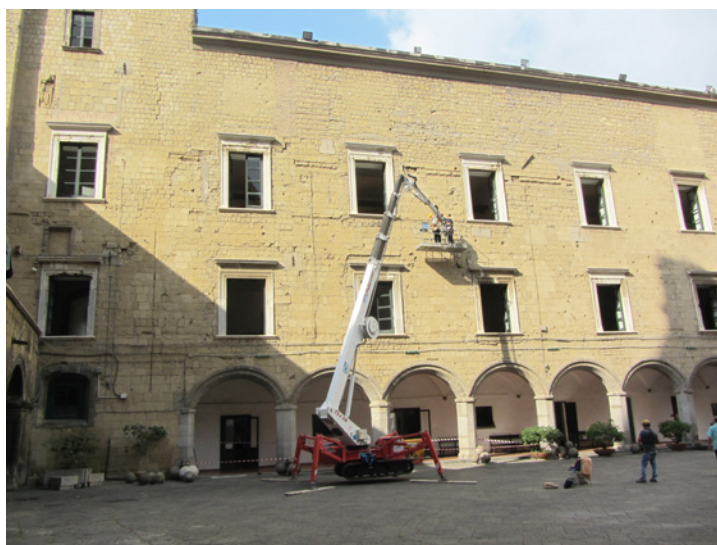
Fig. 5. La cortina sud. Particolare dei prelievi per le campionature.

Invece, nelle zone campione investigate (Fig. 5), la variegata molteplicità dei materiali impiegati, sia originari che aggiunti, e il loro degrado dovuto sostanzialmente all'azione degli agenti atmosferici (pioggia, vento, salsedine, inquinamento da gas di scarico delle auto, delle navi, degli impianti industriali) richiedono interventi di consolidamento localizzato, utilizzando materiali compatibili e tecniche sperimentate, per evitare di danneggiare gli elementi costruttivi.
