32. **Vada Volaterrana (Rosignano Marittimo, LI)** **Le Grandi Terme**

Simonetta Menchelli¹, Paolo Sangriso²

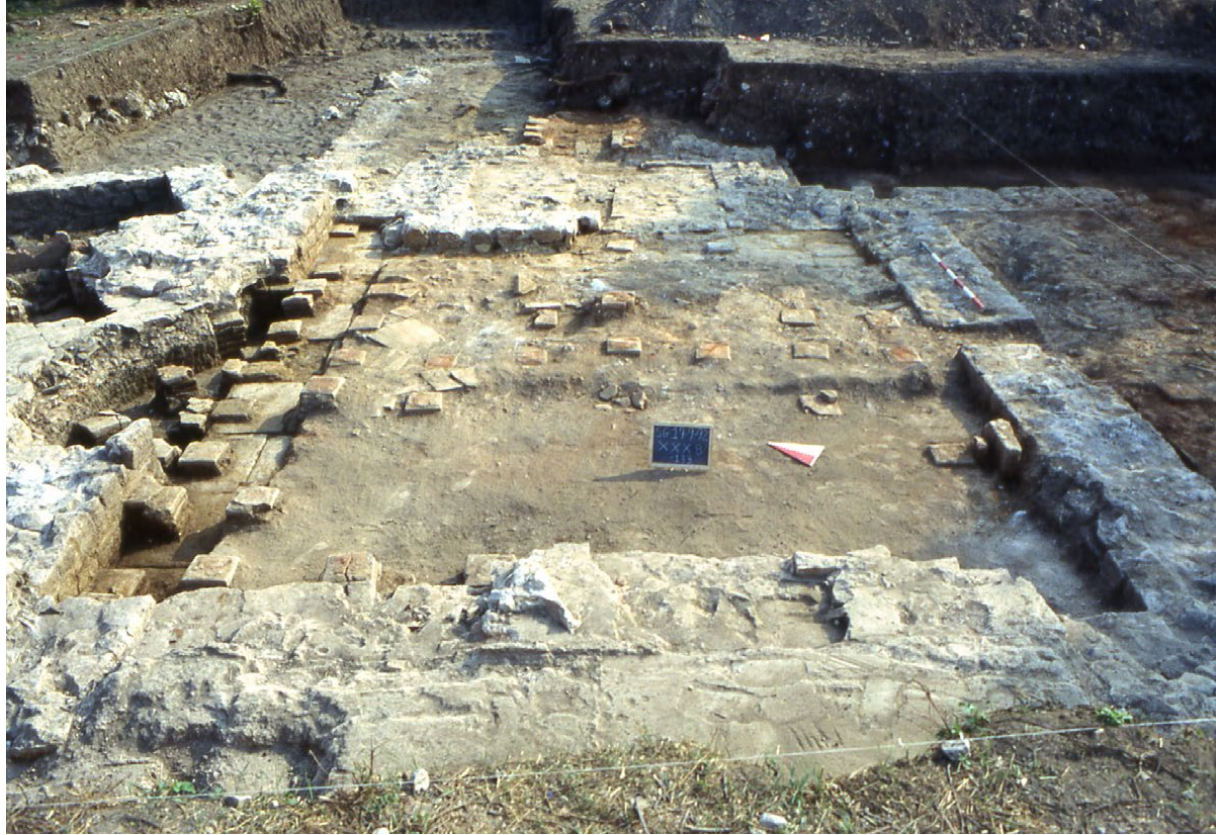
4 Vada Volaterrana (Rosignano Marittimo, LI). Le Grandi Terme. Il *caldarium* (14) visto da ovest.

Terminata la sosta nella *sudatio*, i clienti potevano dirigersi nel *tepidarium* (11), per poi passare nel *caldarium* (14) (fig.4), abbellito e monumentalizzato da due esedre (13 e 15), verosimilmente munite di panche a muro per il riposo degli utenti; del rivestimento marmoreo dell'esedra 13 sono rimaste le tracce sul piano di allettamento in malta.

Il *caldarium* ed il *tepidarium* sono entrambi caratterizzati dal pavimento a *suspensura* con le *pilae* in *bessales* (22x22 cm); la perdita pressoché totale della struttura in alzato non permette di accertare con sicurezza se la diffusione del calore lungo le pareti avvenisse mediante *tegulae mammatae* o *tubuli*, ma l'enorme numero di frammenti di *tubuli* di diverse dimensioni recuperato durante gli scavi permette di ipotizzare la presenza dell'intercapedine per la diffusione del calore lungo le pareti degli ambienti caldi. Il *tepidarium* (11) ed il *caldarium* (14) (fig. 4) erano riscaldati da un *prae-furnium* di grandi dimensioni (12), in diretto collegamento con l'ambiente 10, stanza di servizio per il lavoro dei *fornacarii*, che qui potevano anche ripararsi dall'enorme calore sviluppato dalla combustione continua.

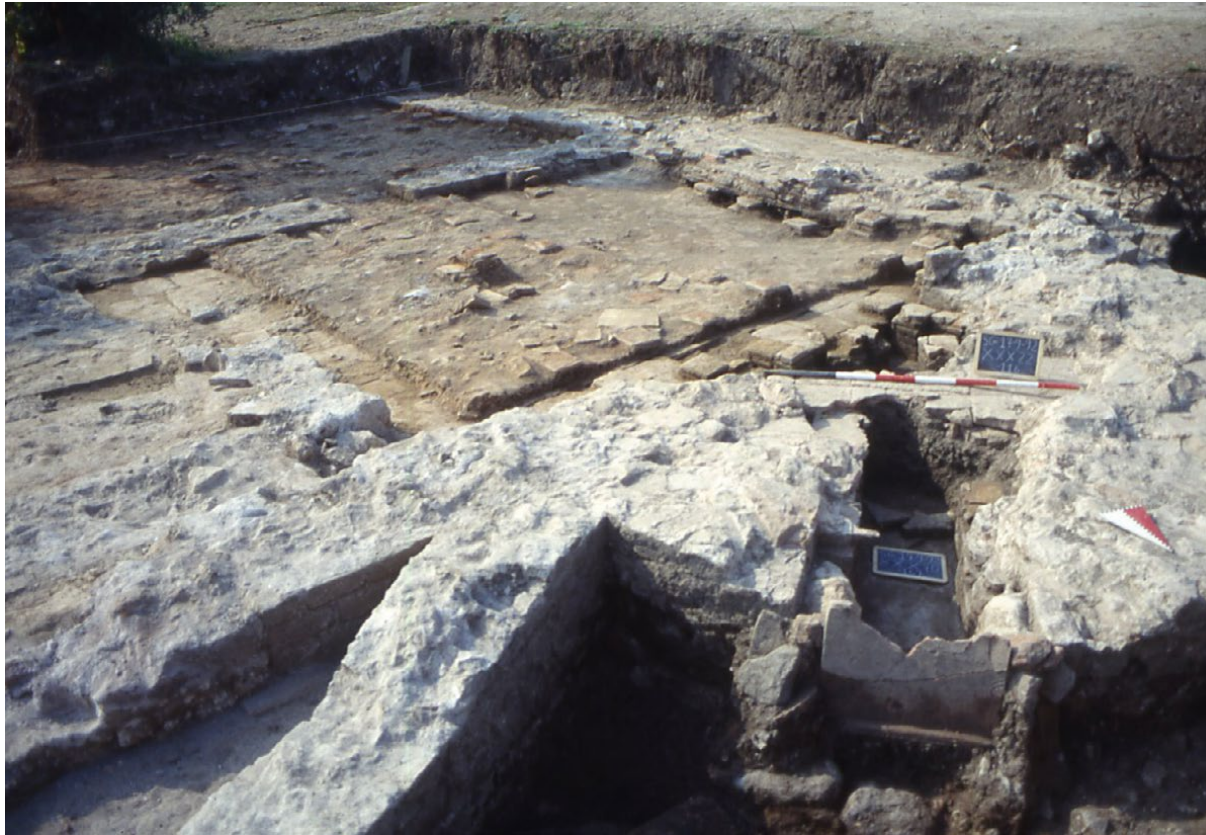
5 *Vada Volaterrana* (Rosignano Marittimo, LI). Le Grandi Terme. Il *praefurnium* (16) visto da nord est.

La planimetria degli ambienti caldi prevedeva anche la presenza di un *prae-furnium* di piccole dimensioni (16) (fig. 5) che, in una prima fase, riscaldava direttamente l'esedra 15 del *caldarium*. È possibile che si tratti di una seconda *sudatio* visto il collegamento diretto con il *prae-furnium* 16 che, in un momento non precisabile, vede il condotto del calore chiuso, ed anche il pavimento dell'esedra risulta rialzato con il riempimento dello spazio fra le *pilae*, forse per la messa in opera di *labra*.

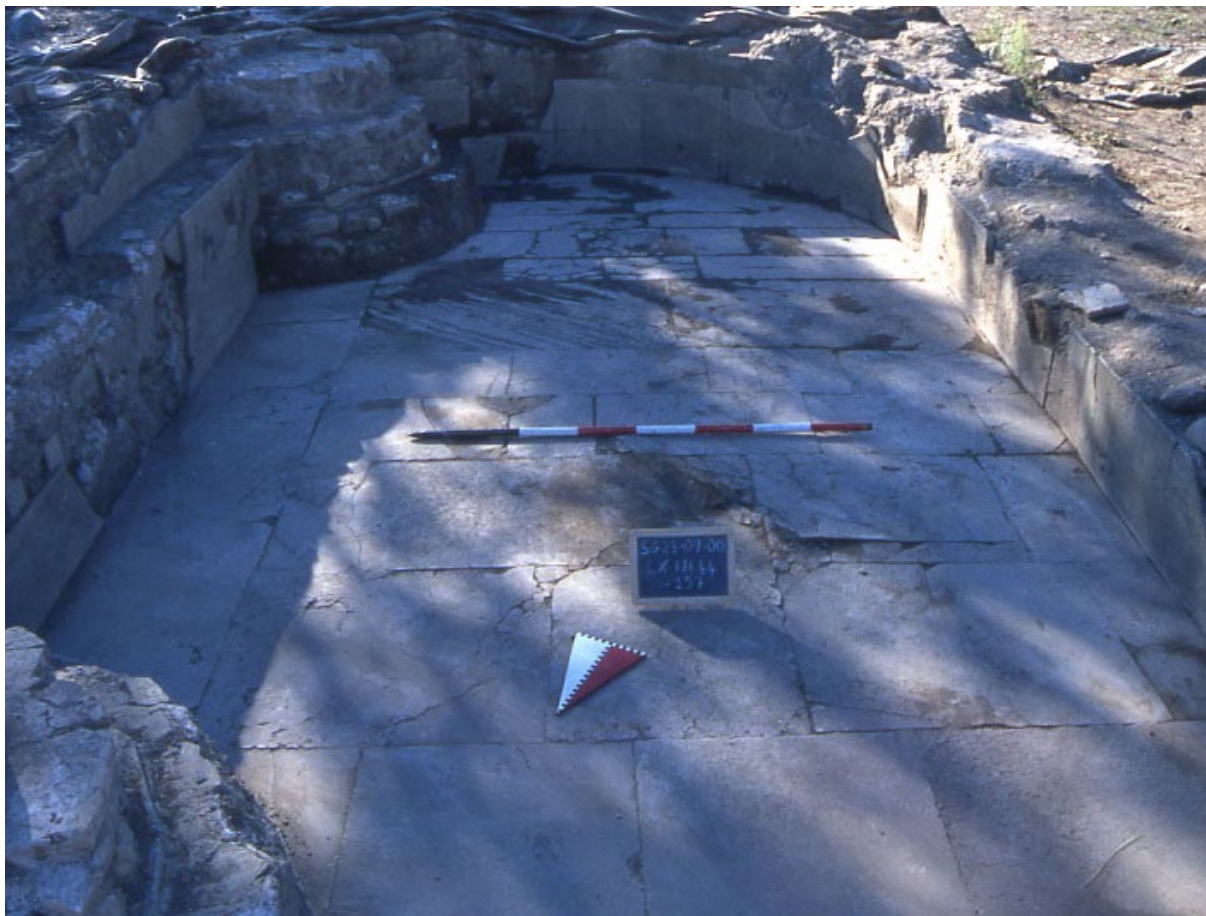
6 *Vada Volaterrana* (Rosignano Marittimo, LI). Le Grandi Terme. Il *frigidarium* (3) visto da nord.

Ritornando verso l'*apodyterium* si raggiungevano le vasche dei bagni freddi (*frigidaria* 3 e 6). Il *frigidarium* est (6) era costituito da una vasca quadrangolare pavimentata in marmo (sono rimaste le tracce dell'allettamento delle lastre sul piano di posa della malta), posta probabilmente su due livelli. Si è conservato lo scarico della vasca, costituito da una *fistula plumbea* che, attraverso la muratura perimetrale dell'edificio, scaricava le acque reflue in una canaletta sotterranea (C), pavimentata da tegole *bipedales*. Il *frigidarium* occidentale è conservato in gran parte della sua struttura: alla vasca di forma ovale (3) si accedeva tramite un vestibolo (4) del quale si è parzialmente conservata la pavimentazione in *opus sectile*. Si scendeva nella vasca del *frigidarium* tramite due piccole scalette semicircolari, poste ai lati dell'apertura centrale, ciascuna composta di tre gradini ricoperti con lastre di marmo; fra le due scaliate era il bordo della vasca, ad andamento rettilineo, anch'esso rivestito di marmo e due alti gradini, che potevano costituire un comodo sedile per gli utenti (fig. 6). La struttura della vasca conserva la pavimentazione in lastre marmoree ed anche il primo ordine del rivestimento parietale (fig. 7), nonché il sistema di scarico costituito da una *fistula* che, attraversando la muratura di sostegno, permetteva il deflusso dell'acqua in una canaletta alla cappuccina (A) che attraversava con andamento est ovest l'area del portico-palestra.

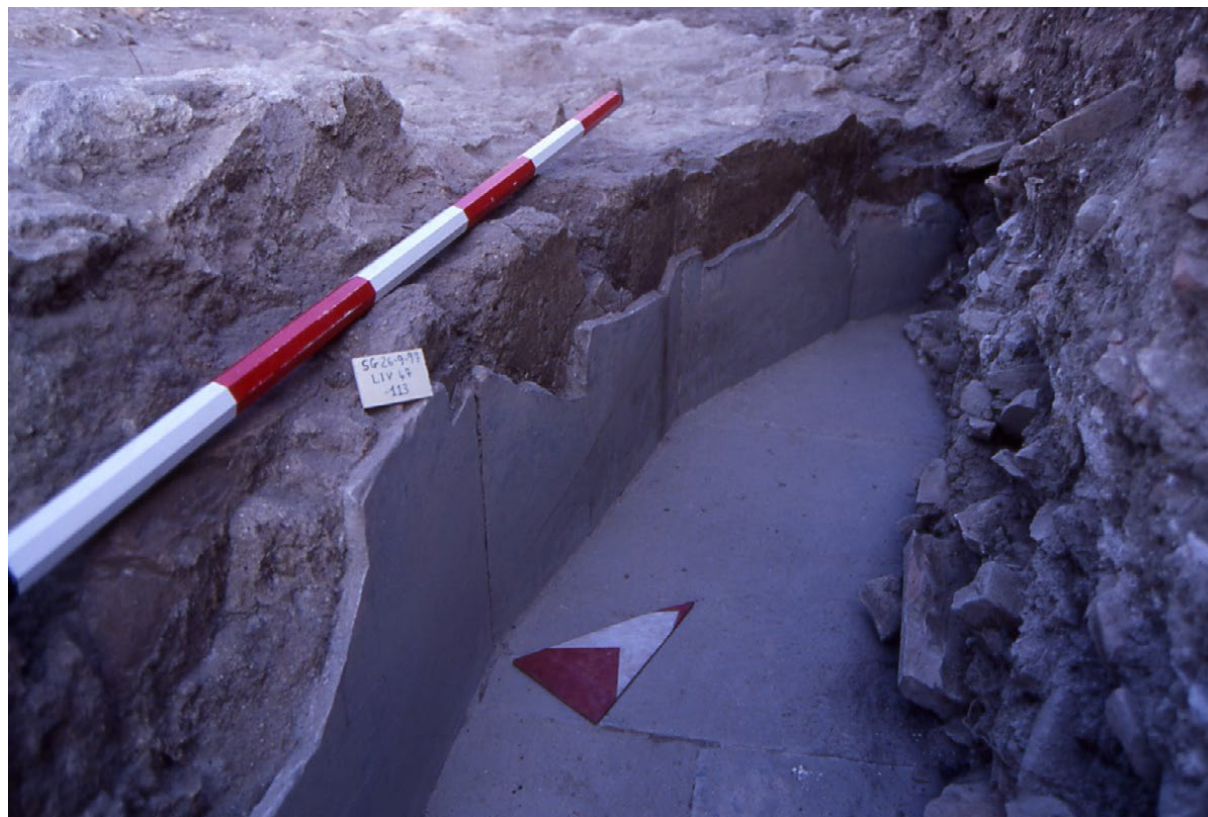
7 Vada Volaterrana (Rosignano Marittimo, LI). Le Grandi Terme. Il *frigidarium* (3), particolare della pavimentazione e del rivestimento parietale.

Non sono stati recuperati elementi decorativi mobili sicuramente attribuibili alle terme. Si conserva la pavimentazione in mattonelle in *opus sectile* nel vestibolo (4) e il rivestimento pavimentale e parietale in marmo della vasca di *frigidarium* 3. Molto numerose sono invece le lastre pavimentali e parietali rinvenute erratiche, attribuibili a diverse qualità di marmi, italici e provinciali.

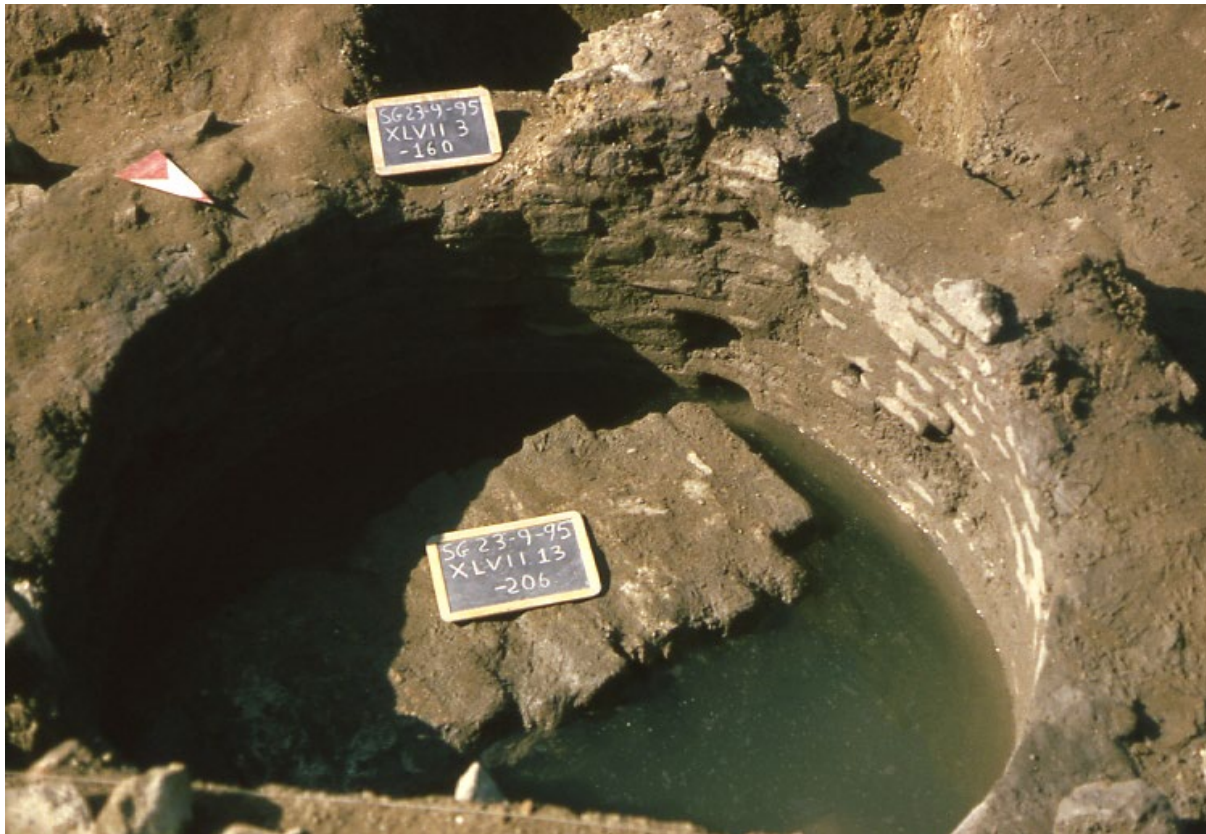
8 *Vada Volaterrana* (Rosignano Marittimo, LI). Le Grandi Terme. Il pozzo E visto da est.

Connesso alla struttura principale è anche il pozzo (E) posto nel settore orientale dell'edificio, ad est dei vani 10 e 12 (fig. 8); questo risulta fondato su ciottoli, sui quali insisteva una struttura in mattoni legati da malta e successivamente intonacati. Si tratta di un pozzo per acqua dolce che poteva essere sfruttato dai lavoratori dell'impianto per le diverse necessità; la sua ubicazione permette di supporre un uso non esclusivo delle Grandi Terme: è possibile, infatti, che fosse in connessione con altri edifici nel settore orientale dell'area archeologica, al momento non verificabili (Sangriso, Marini 2010).

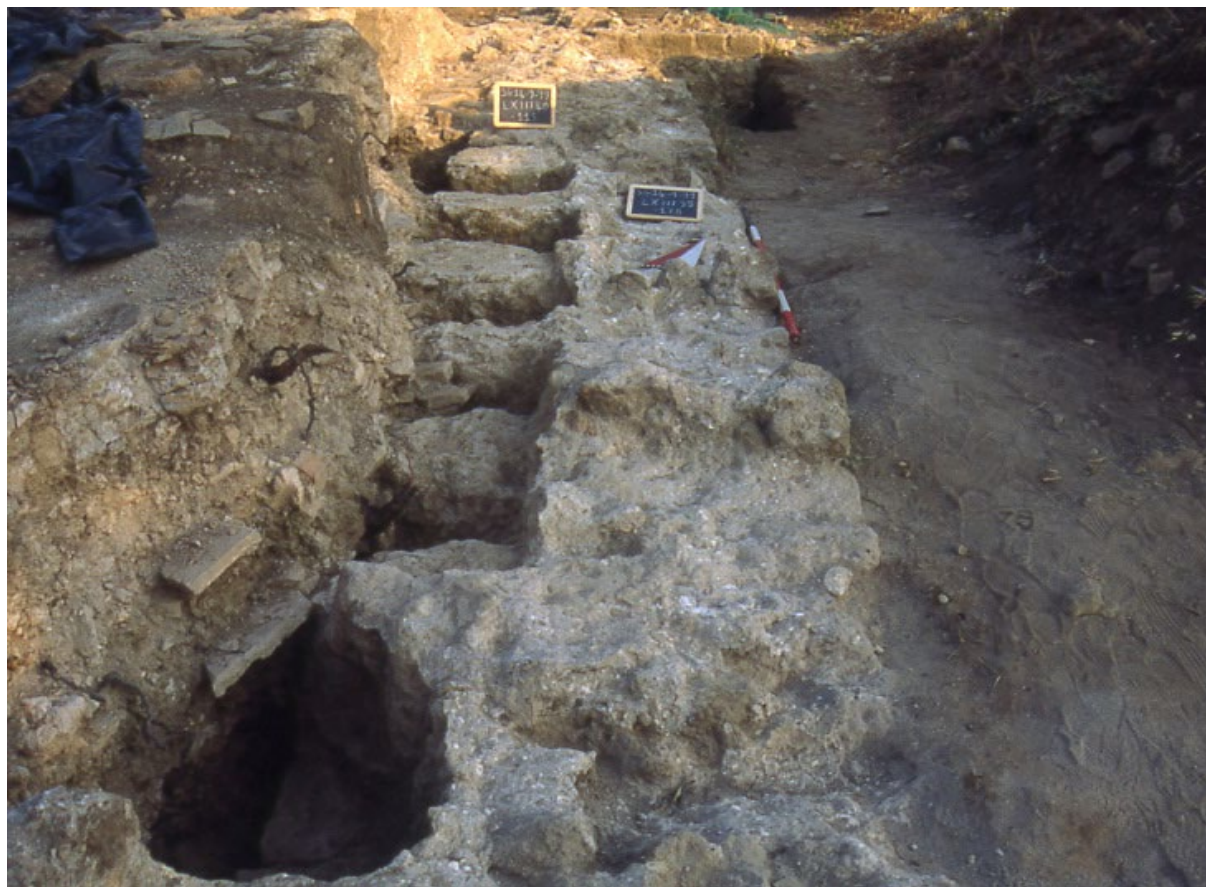
9 *Vada Volaterrana* (Rosignano Marittimo, LI). Le Grandi Terme. Ambiente 18 (latrina) visto da sud.

Sicuramente alla prima fase di vita sono da ascrivere il *prae-furnium* 17 che riscaldava l'ambiente 18, la cui struttura è stata identificata al di sotto delle sostruzioni del vestibolo 4; gli elementi murari relativi all'ambiente 18 permettono di proporre, seppur in modo ipotetico, una sua interpretazione come latrina (fig. 9). È logico ipotizzare che questa prima fase sia contemporanea alla prima fase dell'edificio principale del quartiere, gli *horrea* che vengono costruiti all'inizio del I secolo d.C., ma, al momento non ci sono elementi certi in questo senso. Molto probabilmente nei primi decenni del II secolo d. C., contemporaneamente con la riorganizzazione di alcune aree del quartiere (per esempio la costruzione delle Piccole Terme), l'impianto strutturale dell'edificio fu rivoluzionato con la rasatura ed il riempimento del vano 18, ed una drastica riduzione di utilizzo del *prae-furnium* 17 che venne a limitare la sua funzione di riscaldamento all'esedra 8, pertinente al *laconicum* 9. La sovrapposizione delle strutture non permette al momento ulteriori deduzioni circa lo sviluppo planimetrico e cronologico della prima fase dell'edificio.

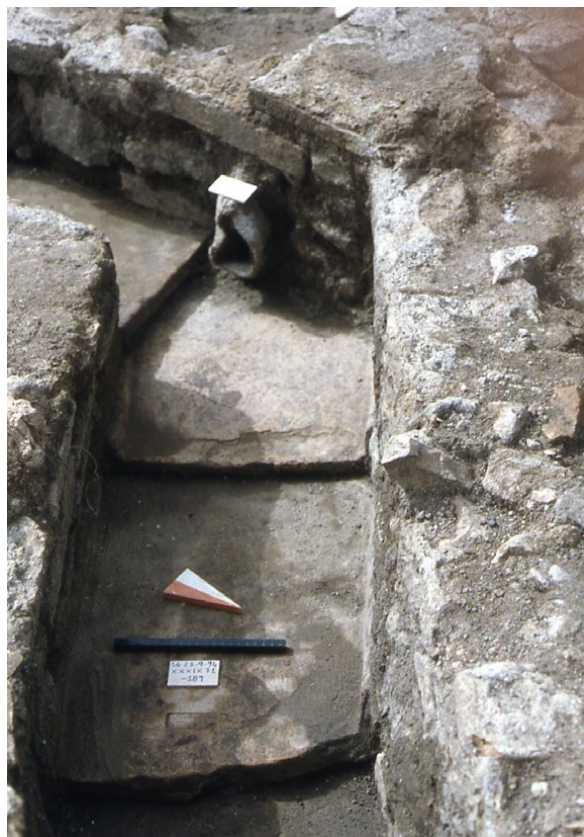
10 Vada Volaterrana (Rosignano Marittimo, LI). Le Grandi Terme. Il *frigidarium* (6), condotto di scarico e fistula.

Importanti ristrutturazioni furono poi la costruzione della vasca 3 e, in seguito, della vasca 6. Questa cronologia relativa si ricava dalle stratigrafie dei canali di scarico delle due vasche: infatti alla canale alla cappuccina (A), che faceva defluire le acque della vasca 3, si sovrappose quella a luce rettangolare (C) nella quale si versava la *fistula* della vasca 6 (fig. 10). La vasca 6 risulta successivamente dismessa, dato che le fondazioni dell'esedra 7, costruita per monumentalizzare l'ambiente, ne ostruirono completamente il canale di deflusso delle acque. Si deve dunque supporre un cambio di funzione del vano 6: l'esedra gli conferiva un maggior impatto scenografico, ma non poteva essere più utilizzato per le abluzioni termali,

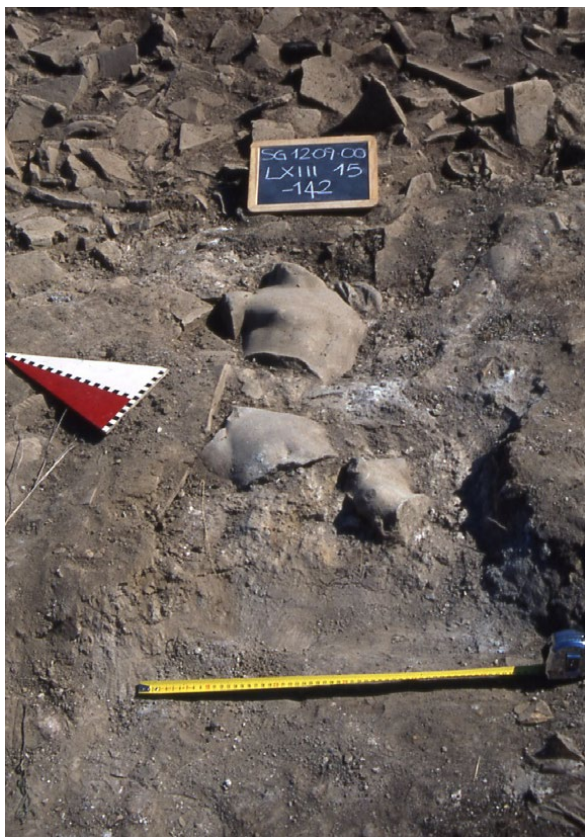
11 *Vada Volaterrana* (Rosignano Marittimo, LI). Le Grandi Terme. Il *frigidarium* (3), la discarica rinvenuta all'interno.

L'edificio vede una progressiva dismissione funzionale e strutturale che culmina tra la fine del VI e gli inizi del VII sec. d.C.: il pozzo D, non più in uso, diventò una fossa di scarico per rifiuti (Sangriso, Marini 2010). Anche la vasca 3 venne utilizzata come discarica di materiali eterogenei, fra i quali i frammenti di una statua del dio Attis (Valeri 2017), con ogni probabilità intenzionalmente distrutta (oltre ai frammenti di Attis sono stati recuperati centinaia di frammenti di *tubuli*, grandi quantità di intonaco dipinto, numerosi frammenti ceramici e altri frammenti statuari per ora non attribuibili) (fig. 11). Nel portico 1 si impiantò una necropoli, le cui sepolture furono messe in opera mediante il riutilizzo dei materiali costituenti il portico stesso ed i vicini ambienti termali (come letto funebre si utilizzarono tegole e coppi provenienti dalle diverse canale di scolo, per coprire le tombe frammenti delle lastre pavimentali del portico).

Durante l'indagine non sono stati recuperati elementi decorativi mobili sicuramente attribuibili alle terme; lo scavo della discarica all'interno della vasca 3 ha restituito alcuni frammenti statuari ma,
